高雄市苓雅區林德官段 1311 等  
33 筆地號店鋪暨辦公室新建工程  
環境影響說明書  
營運期間環境監測報告  
第 1 期

(期間：111 年 12 月至 112 年 2 月)

開發單位：興富發建設股份有限公司  
執行監測單位：黎明興技術顧問股份有限公司  
提送日期：中華民國 112 年 3 月

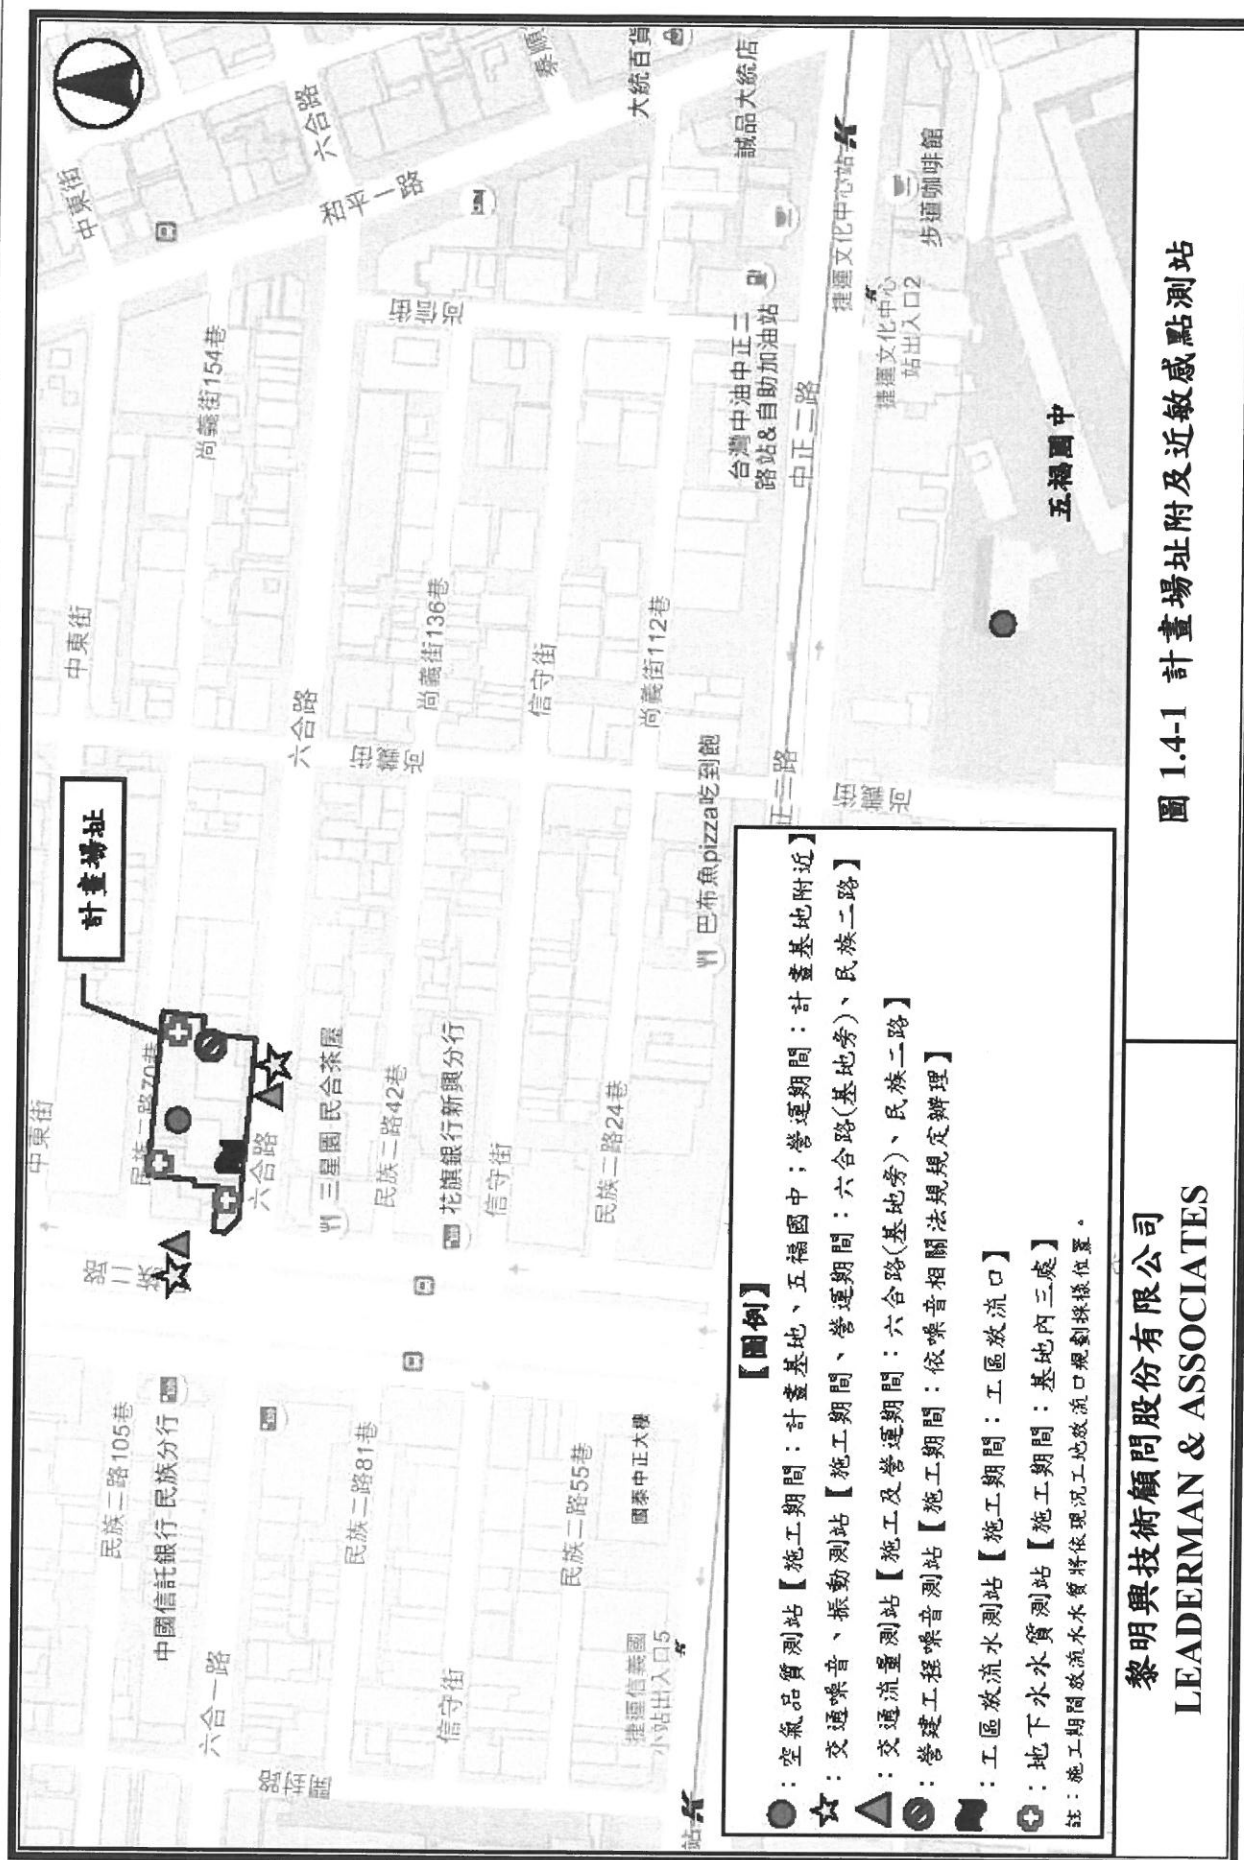
圖 1.4-1 計畫場址附近敏感點測站

本環境監測計畫為瞭解計畫場址附近之環境品質，於計畫場址附近敏感點設置監測站，設置地點詳圖 1.4-1。本案委請合格之檢測公司執行各項監測工作，其監測執行情形請參見附錄五。

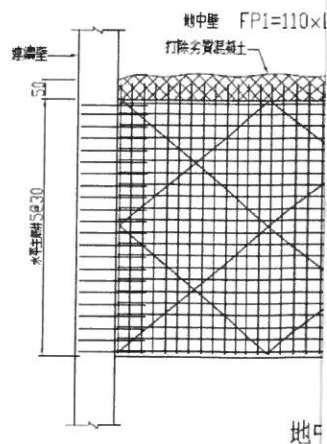
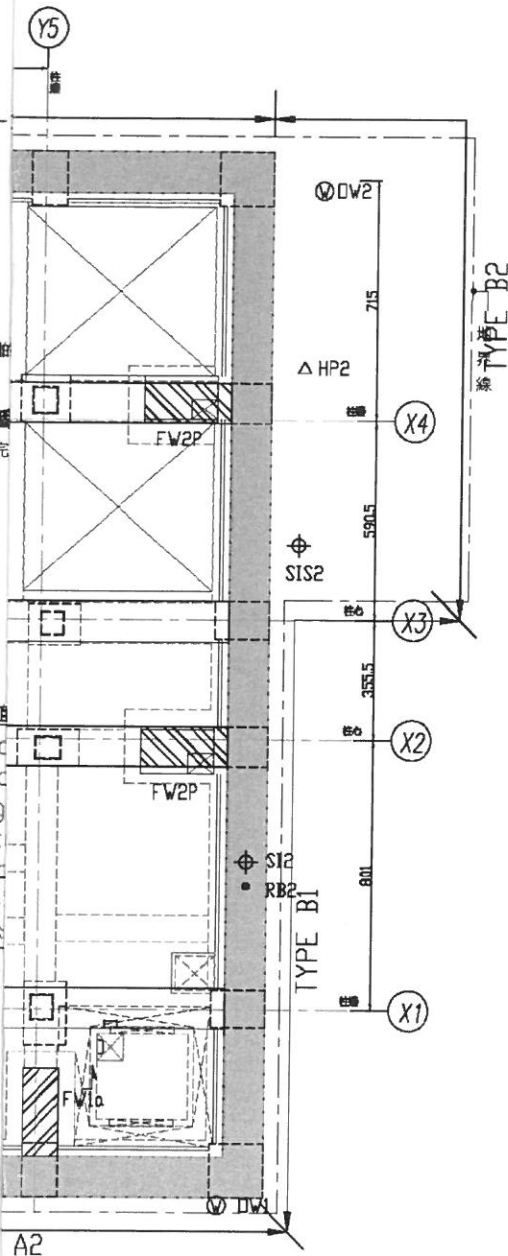
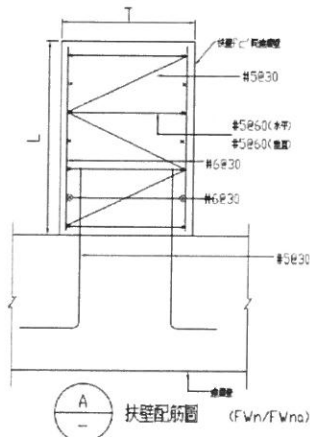
1.  $\oplus$  SI1-5: 傾度觀測管5處, 每處深度4.4公尺。
2.  $\oplus$  SIS1-2: 土中傾度觀測管2處, 每處深度4.4公尺。
3.  $\bullet$  RB1-5: 傾斜計5處, 每處深度GL-8M, -16M, -24M, 內外側主筋上各裝設一支鋼筋計, 共需40支鋼筋計。
4.  $\odot$  DW1-4: 水位觀測井4處, 每處深度23.7公尺。
5.  $\triangle$  HP1-2: 開放式水壓計2處, 每處深度3.6公尺。
6.  $\blacksquare$  TM1-7: 建築物傾斜度計7處, 設於工地鄰近建築物及人行橋。
7. 米另設沉陷觀測點30處於工地四週道路, 建築物及人行橋上。
8. 安全監測系統僅供參考, 若監測系統資料更改時, 必須經過建築師或結構技師認可後才可施做。

1. 建築物傾斜計及沉陷觀測點需於連續壁施工前先行裝設。
2. 傾度觀測管及鋼筋計需與連續壁同時設置。
3. 水位觀測井及水壓計需於連續壁施工前設置。

基礎施工安全監測系統管理值

1. 當觀測值小於管理值, 表示工程狀況安全, 可照常施工。
2. 當觀測值超過管理值, 尚可照常施工, 但需注意觀測值之變化趨勢。
3. 當觀測值超過警戒值, 表示工程容許之安全因素已逐漸降低, 需提高警覺, 儘快找出問題之根源, 採取適當之措施以增進工程之安全性; 同時向設計及監造單位反應以研判工程之安全性, 並同時針對問題擬定緊急處變計劃, 以備不時之需。
4. 行動值為工程面臨失敗之界限, 到達危險值時, 工程隨時有失敗之可能, 工程之施工絕對不允許到達此界限。

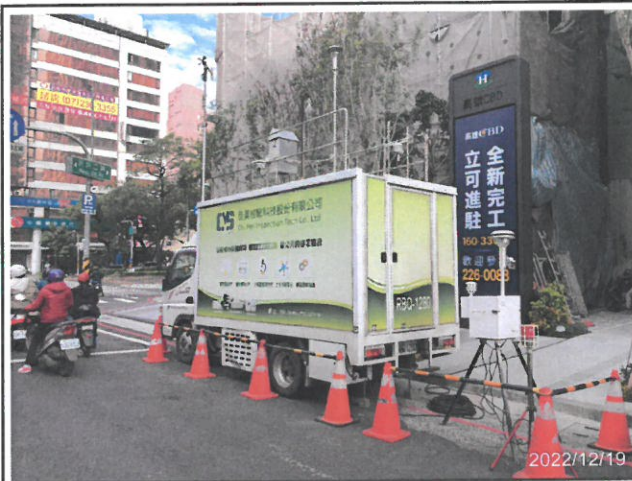
計畫基地 (空氣品質監測)

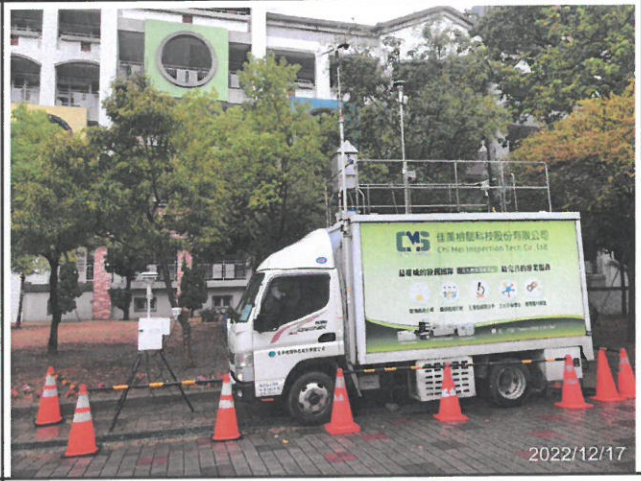
五福國中 (空氣品質監測)

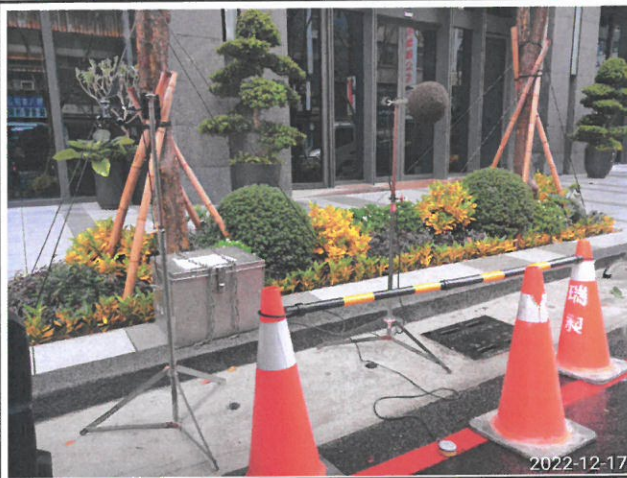
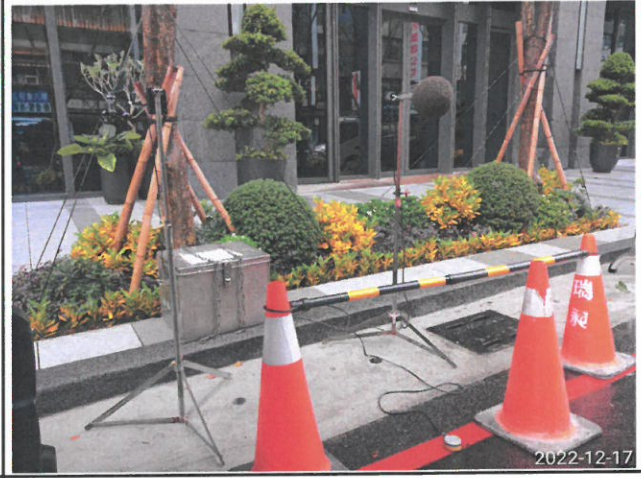
六合路(基地旁) (噪音振動採樣情形)

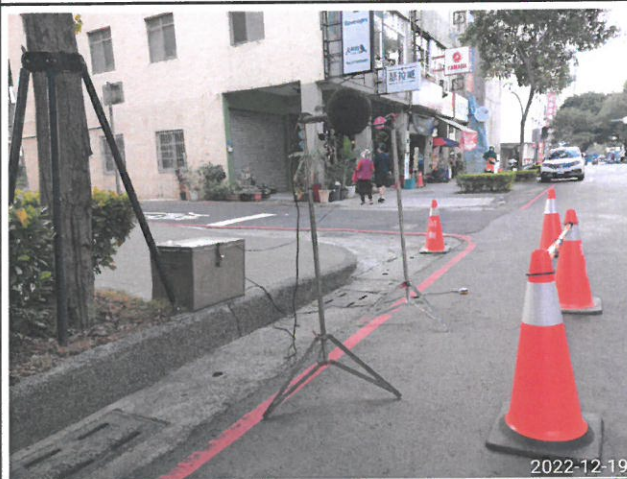
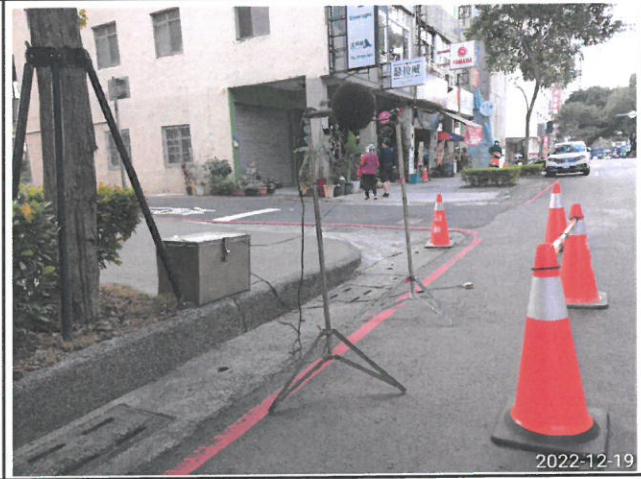
民族二路 (噪音振動採樣情形)

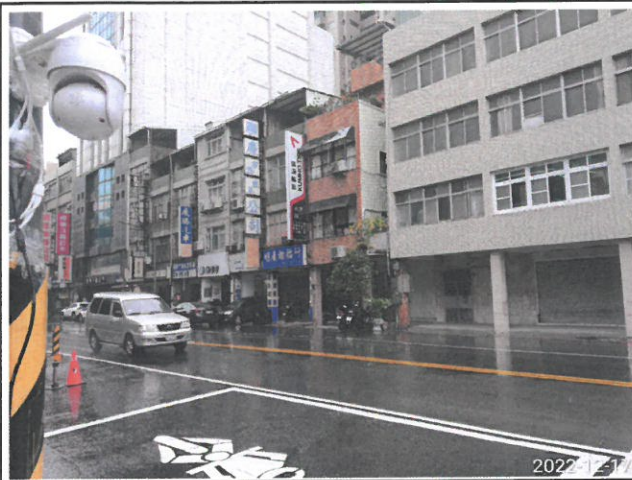
六合路(基地旁) (交通量採樣情形)

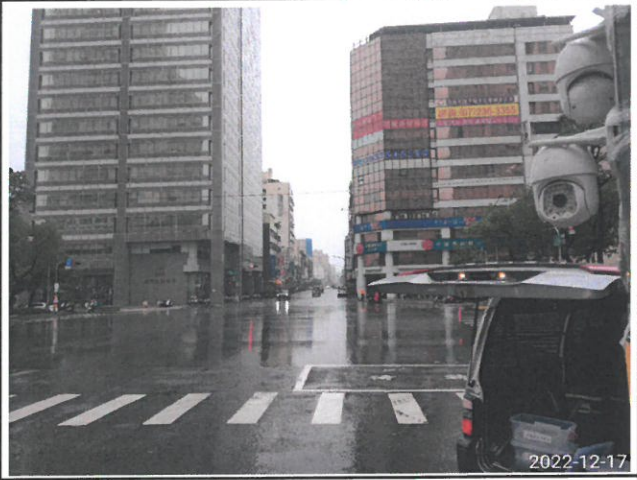
民族二路 (交通量採樣情形)
